ZONINGPARTNERS

Söderåsen 3:39

ÖVERSIKTLIG GEOTEKNISK UNDERSÖKNING FÖR MARKEXPLOATERING SÖDERÅSEN 3:39

2024-12-27

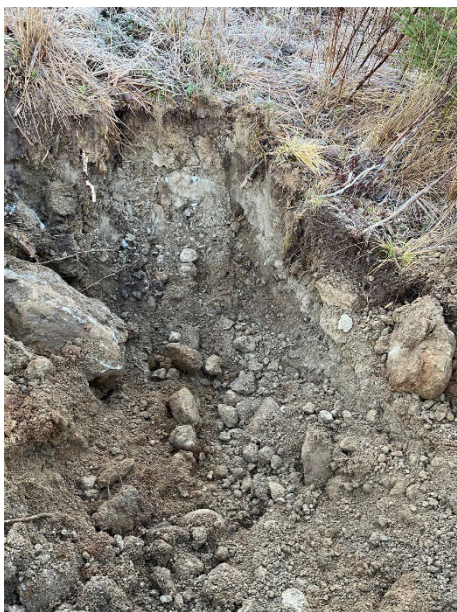
I provgropen utgjordes marken av fast siltig morän. Gropen grävdes till 0,8 m där block påträffades. Marken var torr och inget grundvatten trängde in, se **Fel! Hittar inte referensälla..**

Figur 2 Provgrop 1 till vänster. och provgrop 2 till höger.

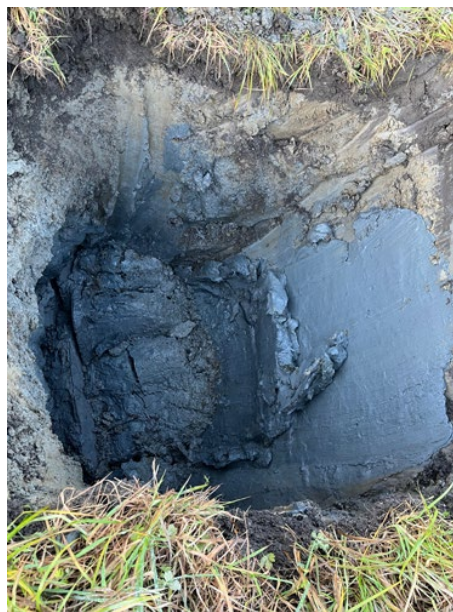
Under mulljorden bestod marken av ca 0,5 m fast siltig lera med torrskorpekaraktär. Denna överlagrade siltig lera som blev lös och blöt mot djupet, se Figur 2. Provgropen grävdes till 2 m. Inget grundvatten trängde in men kunde anas. Utifrån observationer i provgrop 3 kan man anta att grundvatten förekommer på 2,5 m djup och att där även finns morän.

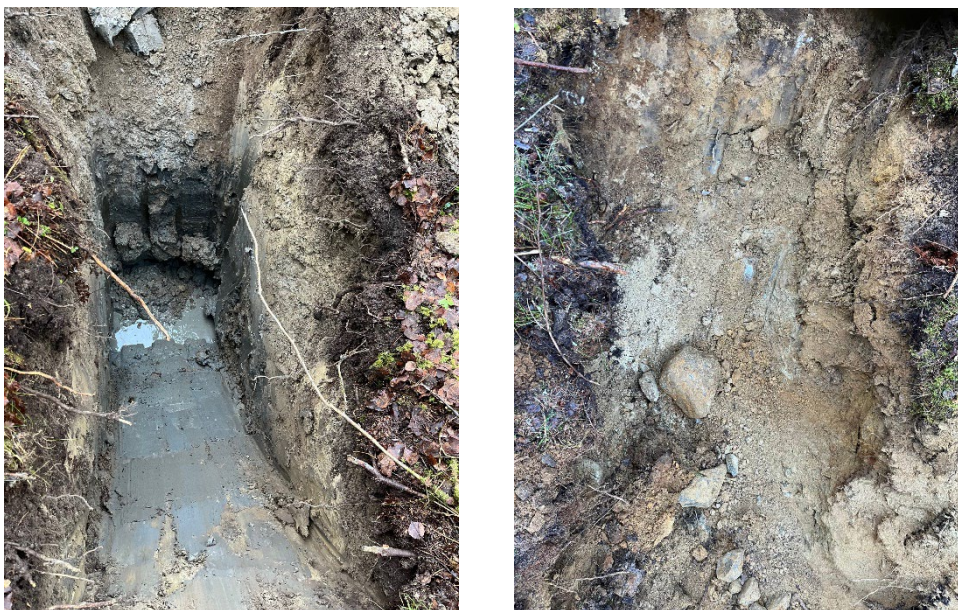
Under mulljorden bestod marken av ca 0,7 m fast sandig silt med torrskorpekaraktär och därunder siltig lera som övergick till lös lerig silt mot djupet. Den sandiga silten bedöms vara omörd eller tidigare brukad. På 2 m nåddes grusmorän och grundvatten trängde in, se Figur 3.

Under ett tunn lager mulljord utgjordes marken av sandmorän. Provgropen grävdes till 1 m djup där block påträffades, se Figur 3. Marken var torr, inget grundvatten trängde in.

Figur 3 Provgrop 3 till vänster och provgrop 4 till höger.

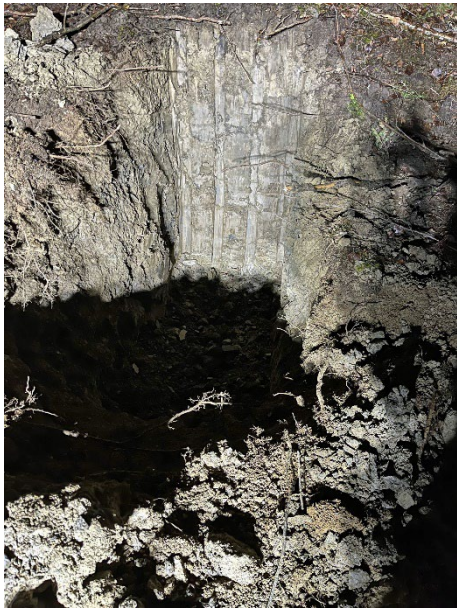
Under ett tunt lager mull bestod marken av ca 0,4 m torrskorpelera på 0,8 m mycket fast varvig siltig lera och därunder siltig morän. Provgropen grävdes till 1,5 m där block påträffades. Marken var torr och inget grundvatten trängde in, se Figur 4.

Figur 4 Provgrop 5 till vänster och provgrop 6 till höger.

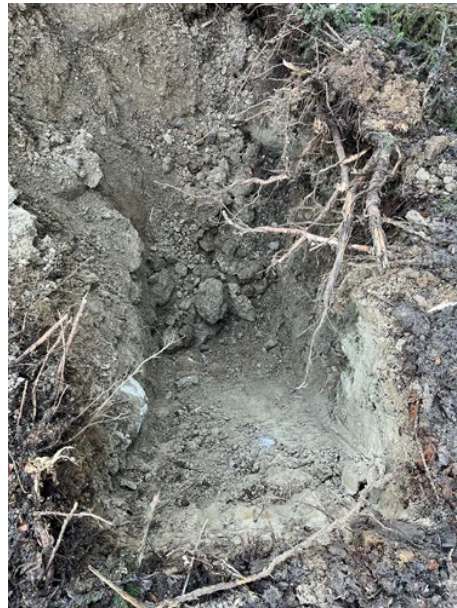
Under ett tunt lager mull bestod marken av ca fast torrskorpesilt och på fast lerig siltig morän ner till 1,3 m. Därunder påträffades fast grusmorän, se Figur 4. Marken var torr och inget grundvatten trängde in.

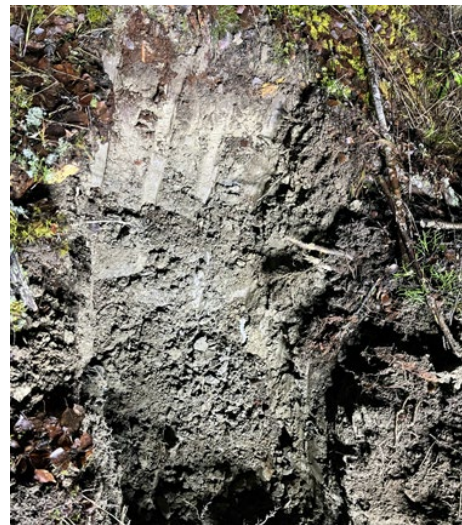
Figur 5 Provgrop 7

Under ett tunt lager mull bestod jorden av 0,3 m fast torrskorpesilt på fast varvig siltig lera som övergick till lerig morän. Provgropen grävdes till 0,9 m där block påträffades. Marken var torr och inget grundvatten trängde in, se Figur 5.

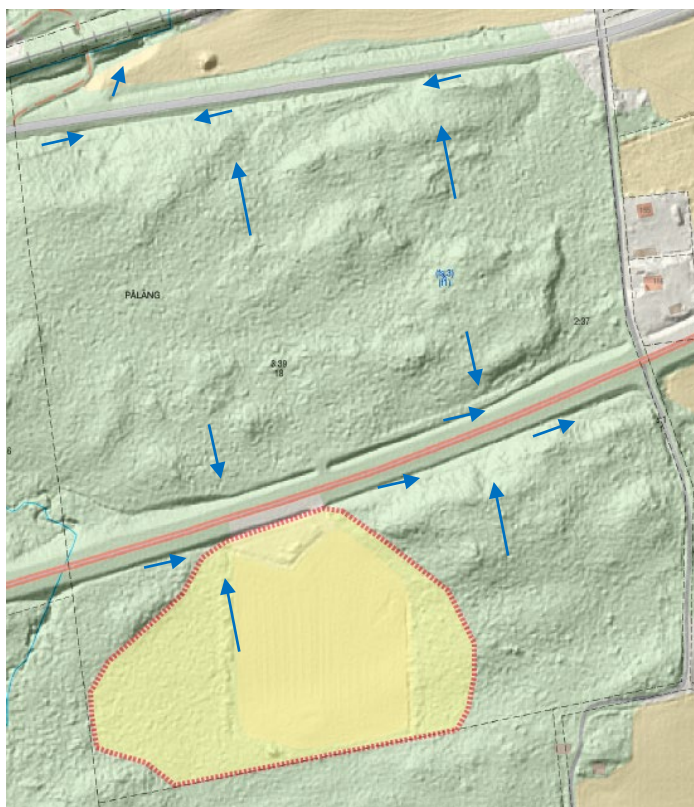
Området söder om E14 lutar mot norr och avvattnas till stor del till vägdiket. Området norr om E14 avvattnas till viss del till vägdiket längs E14, men den huvudsakliga avvattningen bedöms vara mot vägdiket längs den mindre vägen i norr, se Figur 6.

I området söder om E14, där lös lera förekommer, kan grundförstärkning erfordras för kommande byggnader. På övriga delar av området bedöms jordarna vara så pass fasta att omfattande grundförstärkning inte erfordras. I Figur 6 nedan visas en bedömd utbredning av området där lös lera kan förekomma.

Figur 6 Bedömd utbredning av område där lös lera kan förekomma samt markerad avrinningsriktningar.

En ökad belastning av jordlagren medför alltid risk för sättningar. I området där lös lera förekommer kommer sättningar att uppstå vid belastning från fyllning och byggnader. I detta område behöver kompletterande geotekniska undersökningar utföras när byggnader ska projekteras.
