# PM BEDÖMNING AV SKOGSBÄCK SUNDSVALL VATTJOM 2:42

Slutrapport

2026-07-03

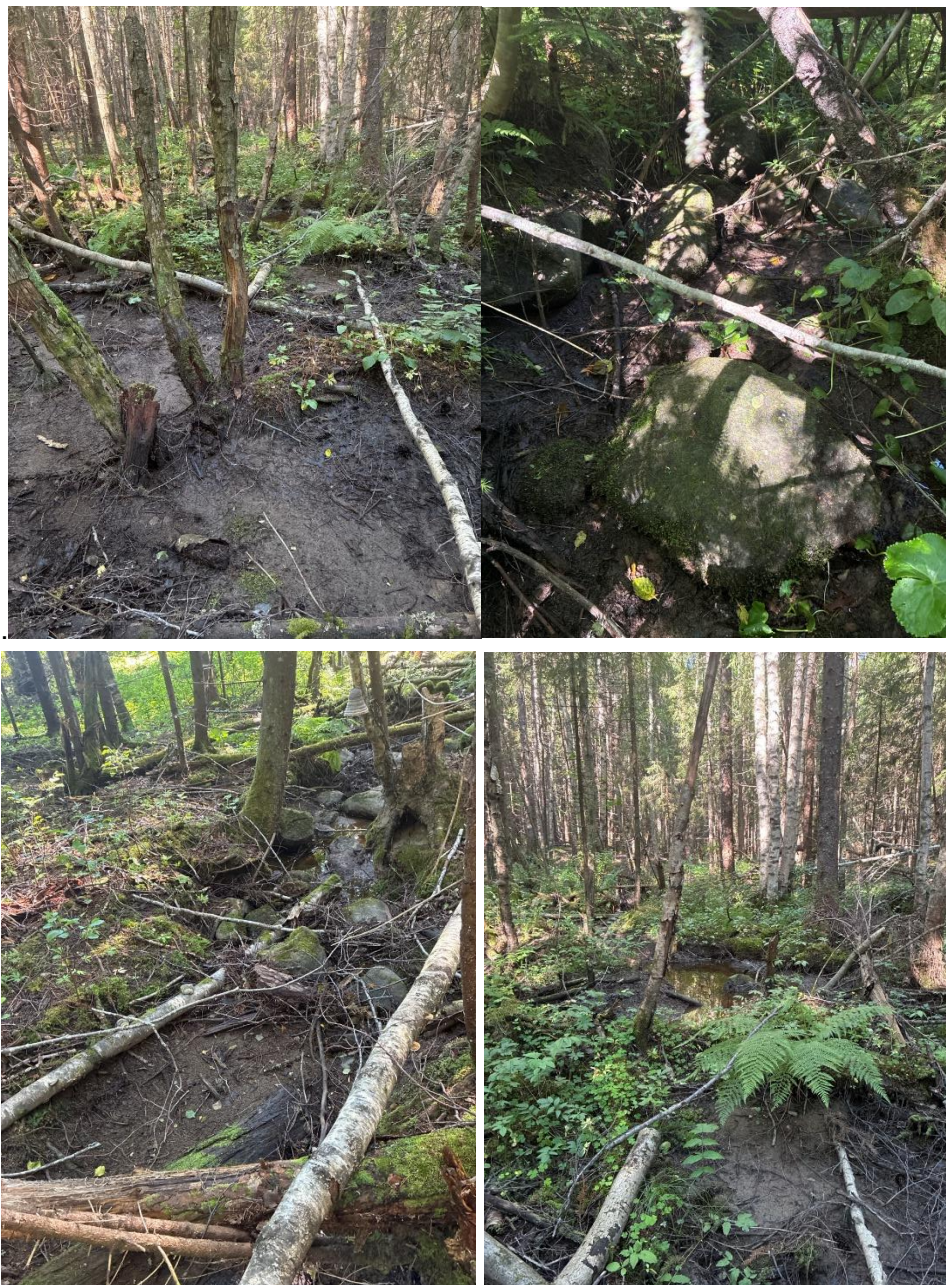
fiskförekomst bedöms vattendraget inte vara fiskförande och det saknar i nuvarande klimat betydelse för fisk.

*Bilder över hur bäcken såg ut vid fältbesöket*
