ZONINGPARTNERS

Söderåsen 3:39

ÖVERSIKTLIG GEOTEKNISK UNDERSÖKNING FÖR MARKEXPLOATERING SÖDERÅSEN 3:39

2024-12-27

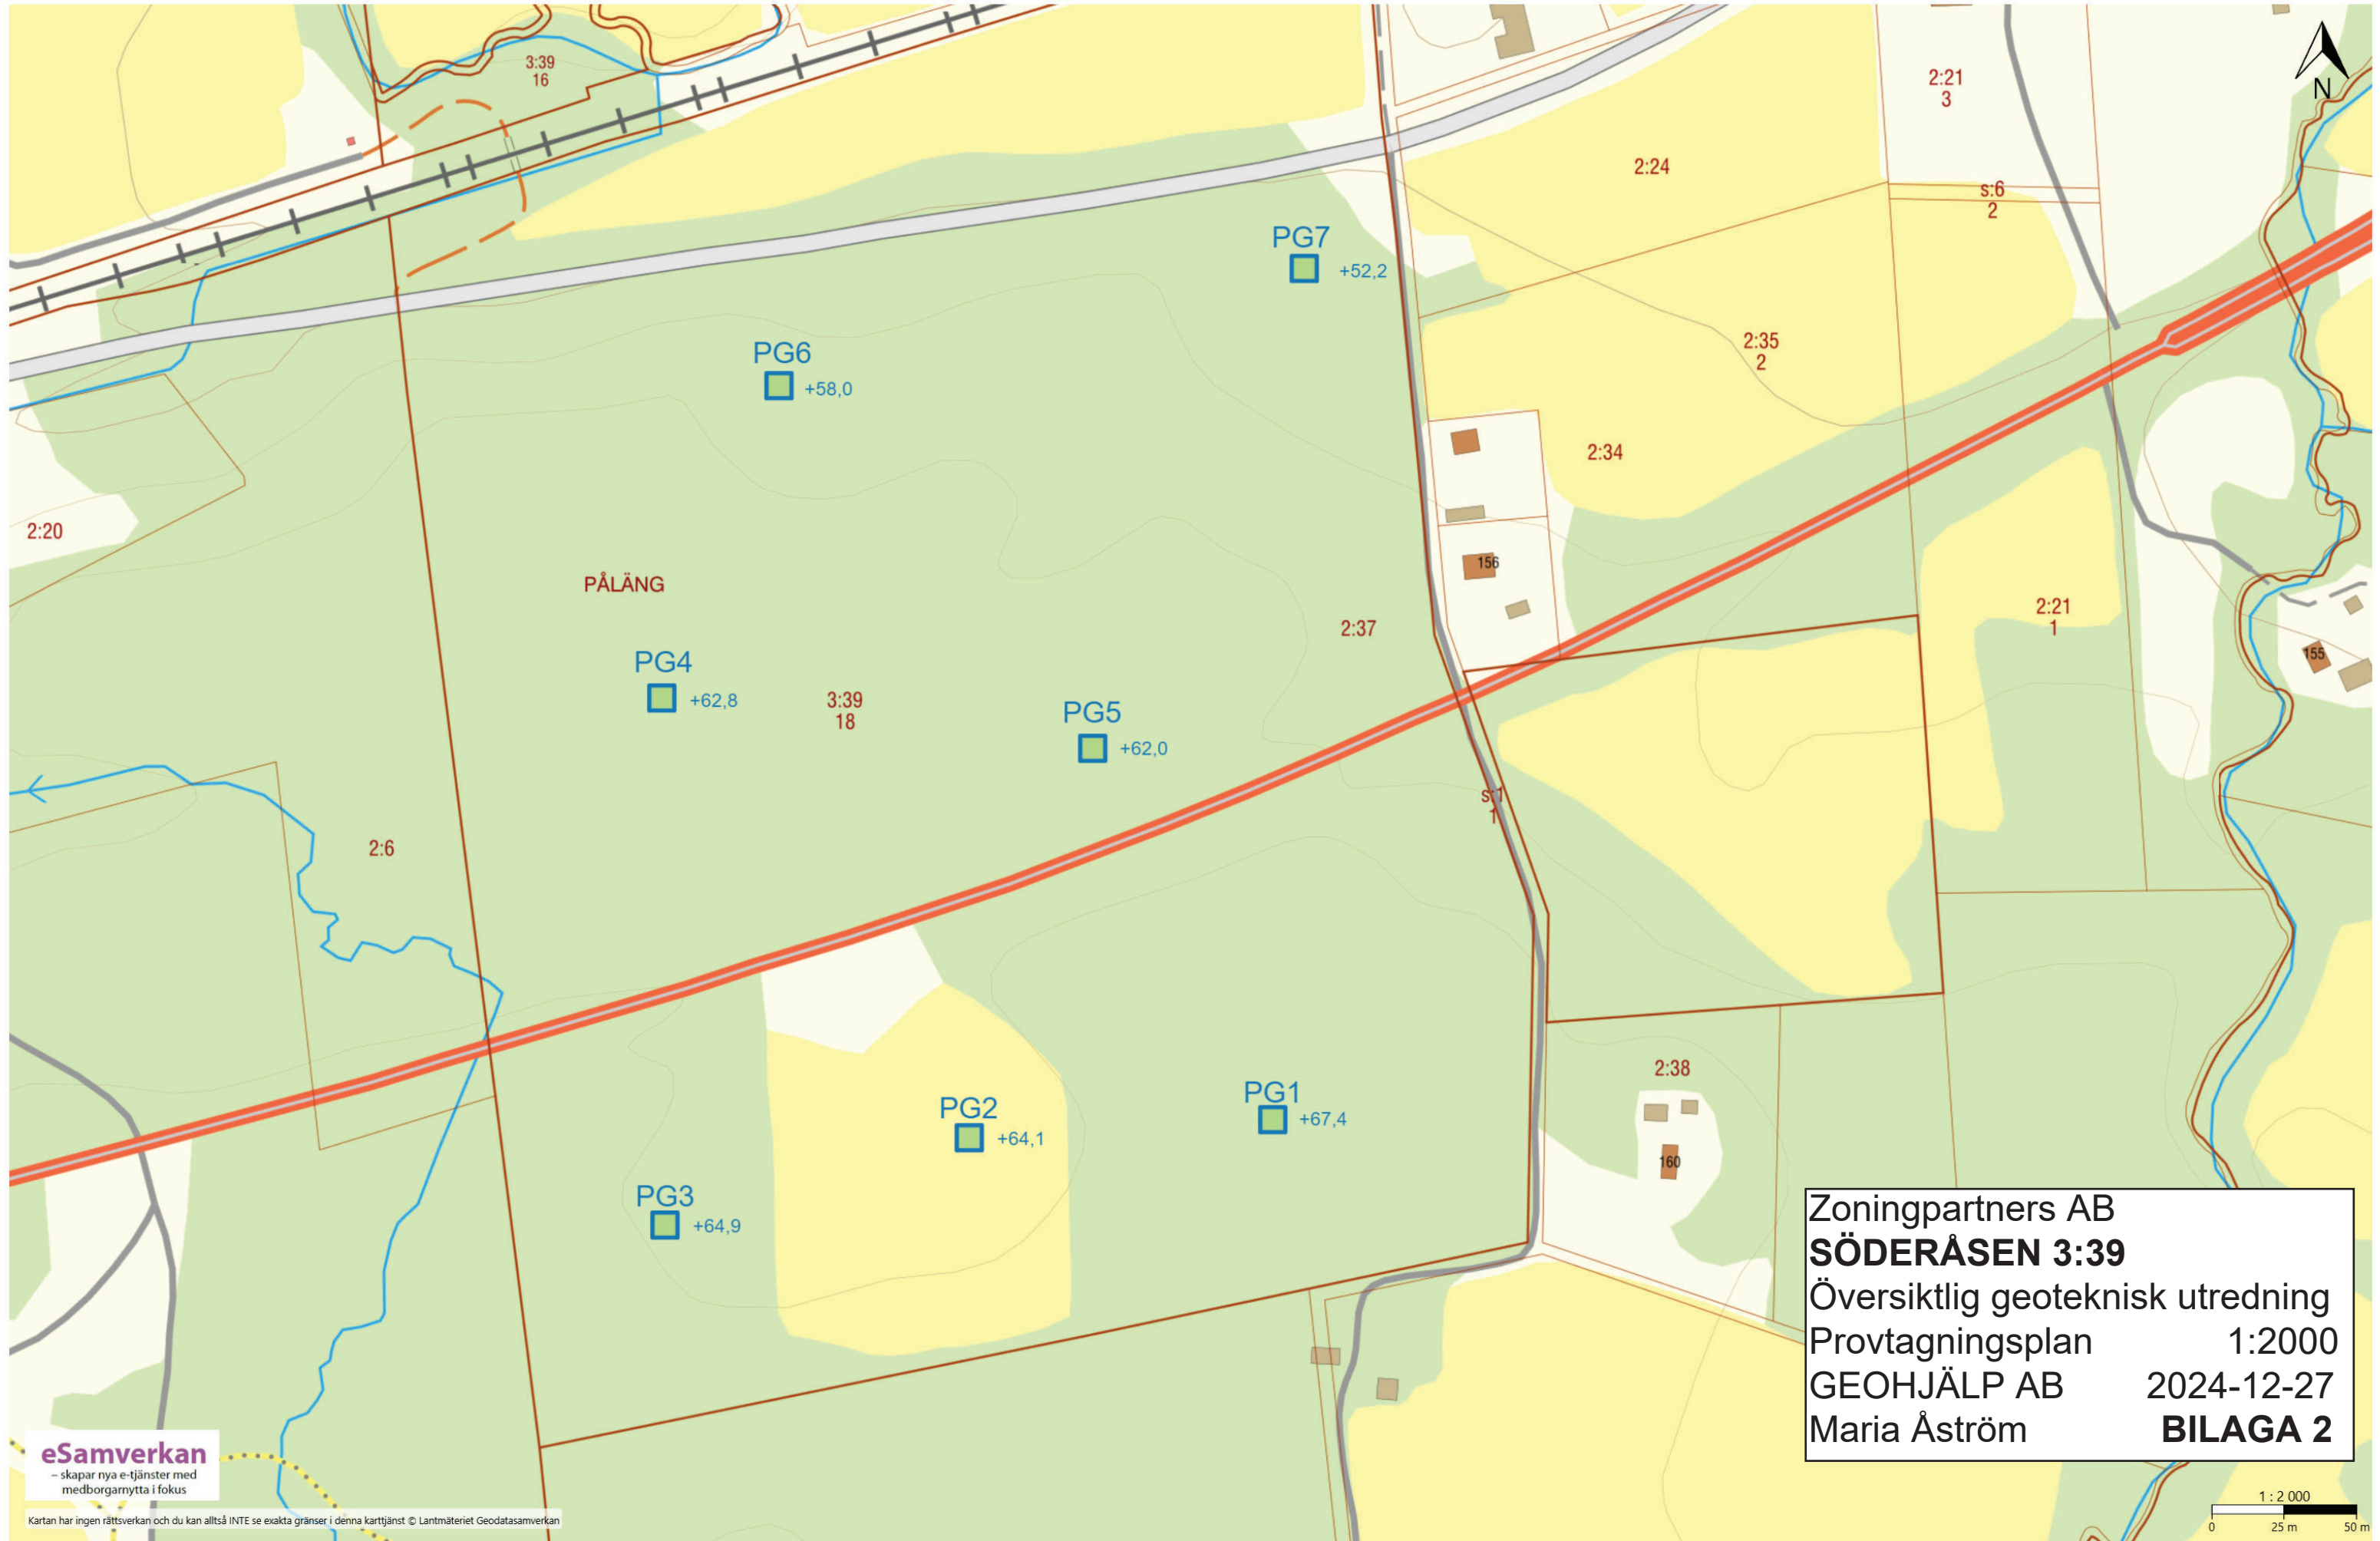
Zoningpartners AB
SÖDERÅSEN 3:39
Översiktlig geoteknisk utredning
Provtagningsplan 1:2000
GEOHJÄLP AB 2024-12-27
Maria Åström **BILAGA 2**

7 provgropar grävdes där 3 st placerades söder om E14 och 4 st på norra sidan av E14. Tanken var att provgroparna översiktligt skulle spegla de geotekniska förhållandena inom området. Fältanteckningar redovisas i BILAGA 1 och provgroparnas lägen i BILAGA 2.
