# PM BEDÖMNING AV SKOGSBÄCK SUNDSVALL VATTJOM 2:42

Slutrapport

2026-07-03

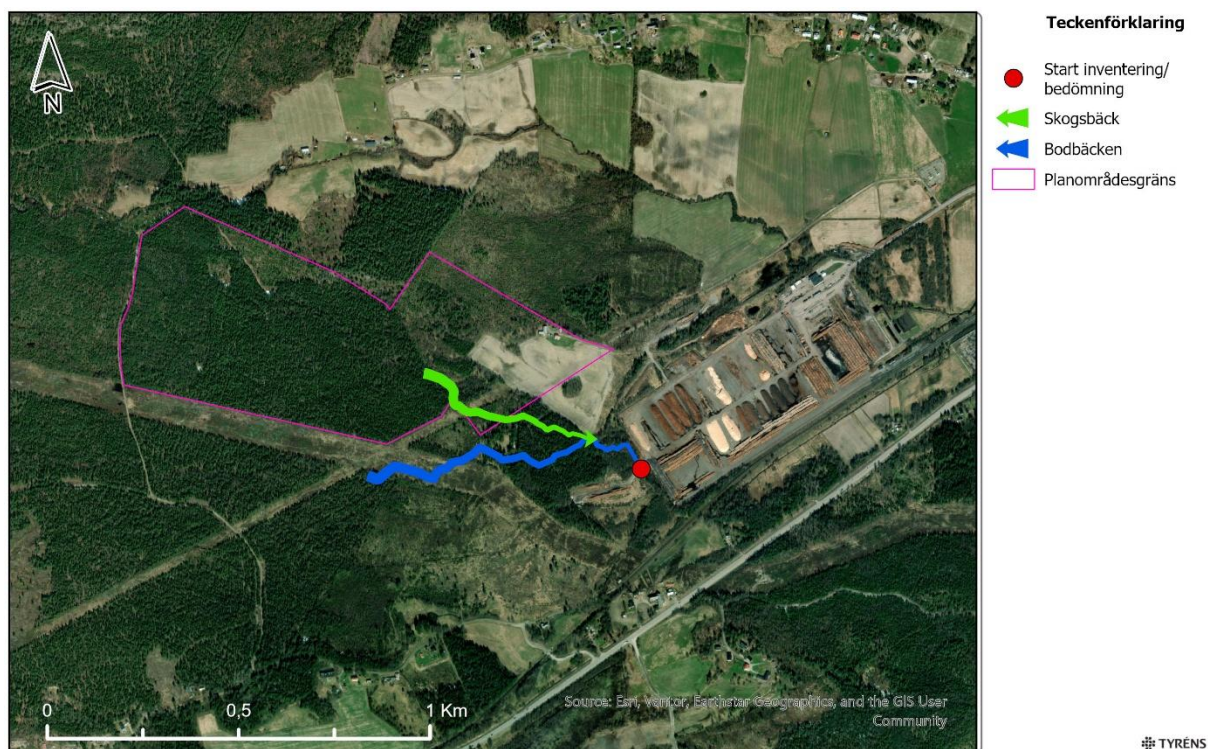
Figur 1. Karta över delar av Bodbäcken (blå) och den del av skogsbäcken (grön) som besöktes i fält under inventeringen, samt startpunkt för fältbesöket.

Skogsbäcken rinner ihop med Bodbäcken som kommer från en västlig riktning strax söder om området och rinner sedan ut i sydost (se Figur 1). Bodbäcken är en meandrande mindre bäck med svagt strömmande vatten där bottenstrukturer varierar mellan sand, grus och sten. Under lågvattenflöden bedöms trumman vid infartsvägen utgöra ett vandringshinder för fisk, även nedströms denna finns naturliga hinder i form av ansamlingar av död ved som bildar små dammformationer. Skogsbäcken ansluter till Bodbäcken från nord väst, strax innan utredningsområdet. Vid fältbesöket var skogsbäcken mer eller mindre torrlagd (fanns mindre pölar på vissa ställen) och vissa partier av bäckfåran ligger mycket ytligt nära markskiktet/jordmånen, utan tydlig bäckfåra. I dessa partier breddar sig bäcken och får snarare en karaktär av svämplan och svämfåror som troligen uppstår i sumpskogen (som bäcken rinner igenom) vid höga flöden. Bottenstrukturer är av finare sediment i form av findetritus, samt sand och silt. Fläckvisa partier hade mer inblandning av sand. Eftersom bäcken torkar ut under delar av året och är ett källflöde, samt att den uppströms inte ansluter till annat vatten som har bekräftad
